# Comparação dos valores, medidos *in situ*, na coluna de água de pH, Potencial Redox e Oxigénio Dissolvido entre a ribeira de Água Forte e a instalação à escala piloto.

MARATONA  
ACADÉMICA  
POR MOÇAMBIQUE

Beja, 27 maio/2019

Conferência Multidisciplinar  
de Solidariedade

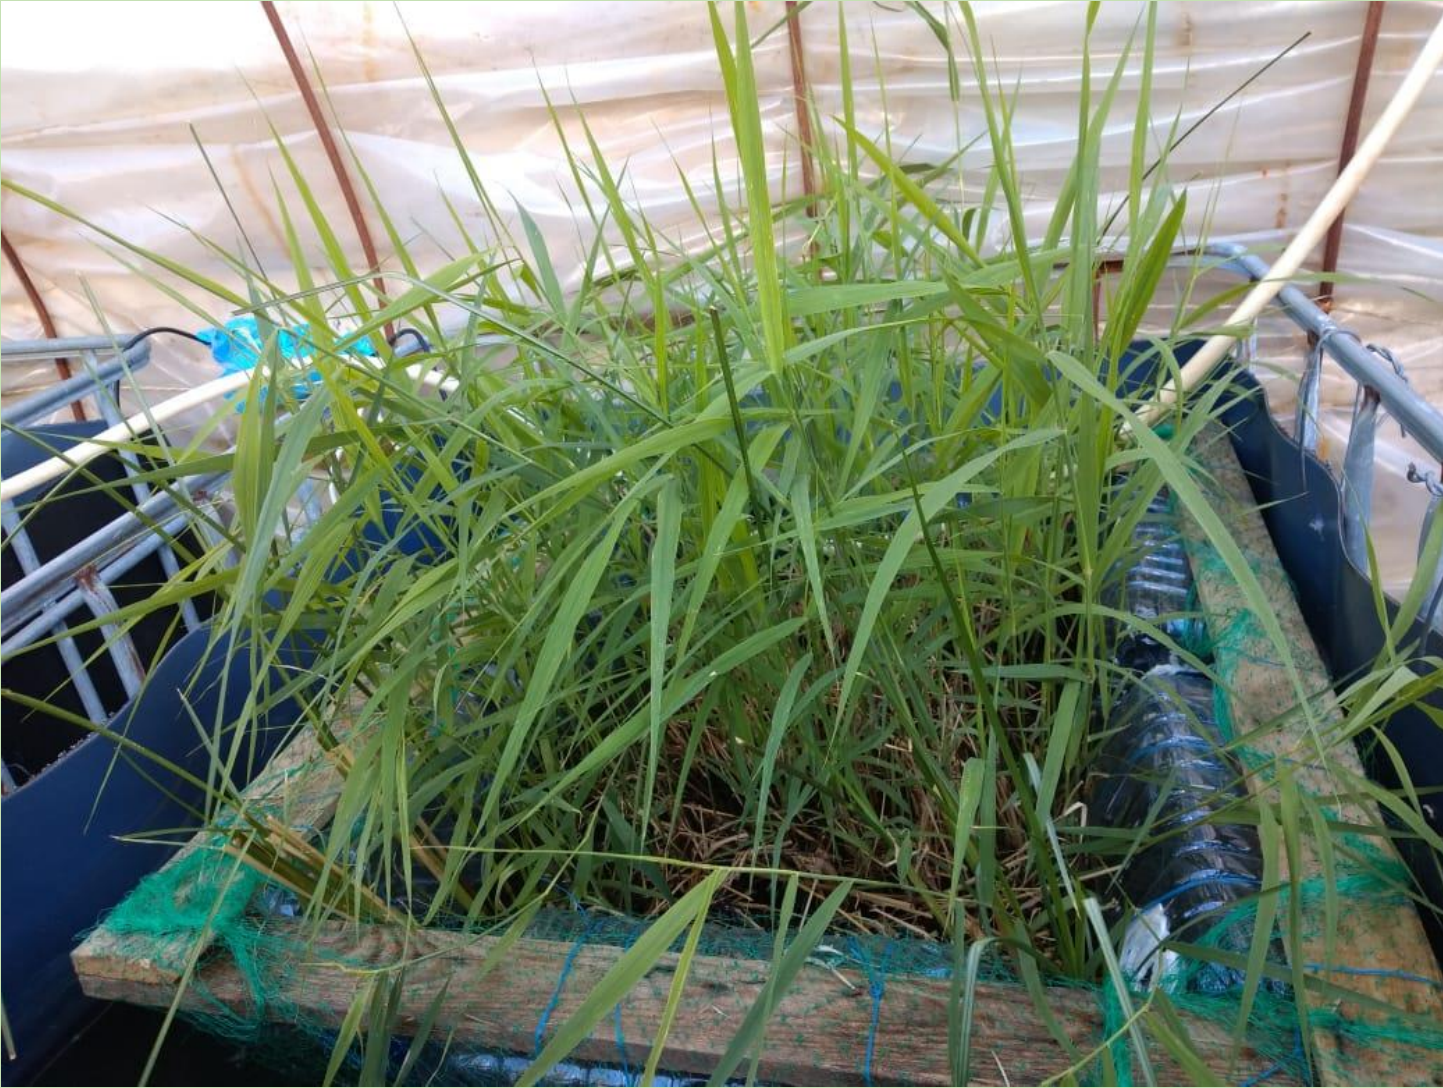
Figura 2: Leito FB1 - *Phragmites australis*.

A instalação à escala piloto é constituída por três leitos com jangadas flutuantes (FB) com capacidade nominal de 1m<sup>3</sup> cada, contendo: FB1- *Phragmites australis* + água da ribeira de Água Forte (Figura 2); FB2- apenas água da ribeira de Água Forte de modo a funcionar como controle e FB3- *Vetiveria zizanioides* + água da ribeira de Água Forte (Figura 3). Todos os leitos dispõem de bombas do tipo EHEIM, para a recirculação da água.

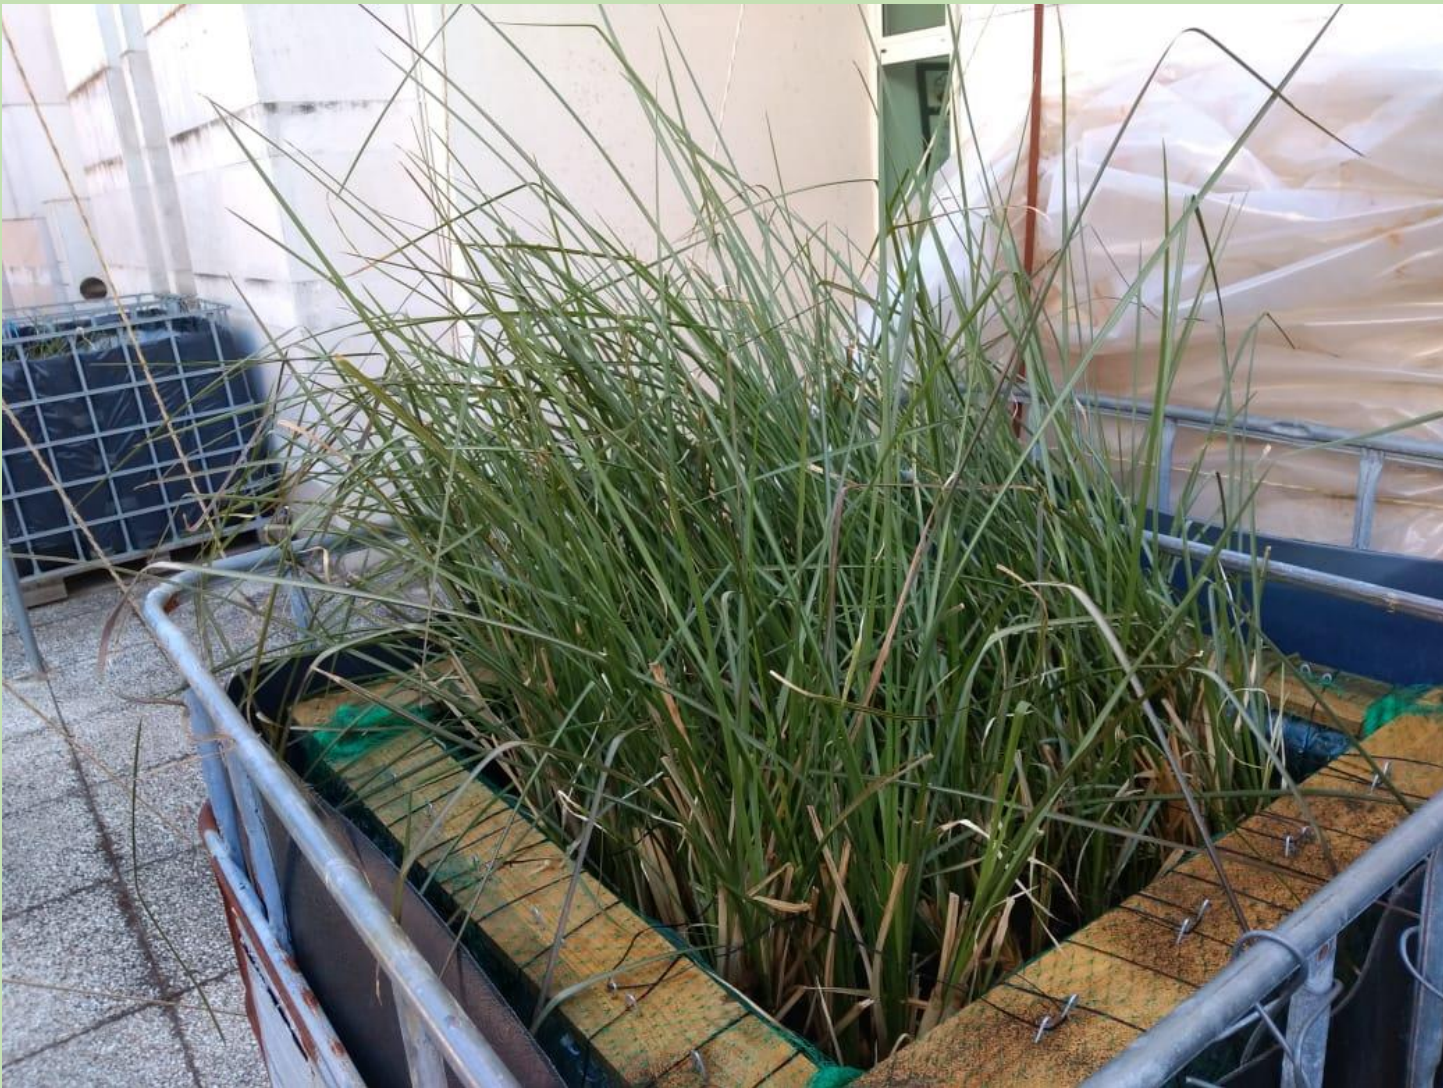
Figura 3: Leito FB1 - *Vetiveria zizanioides*.

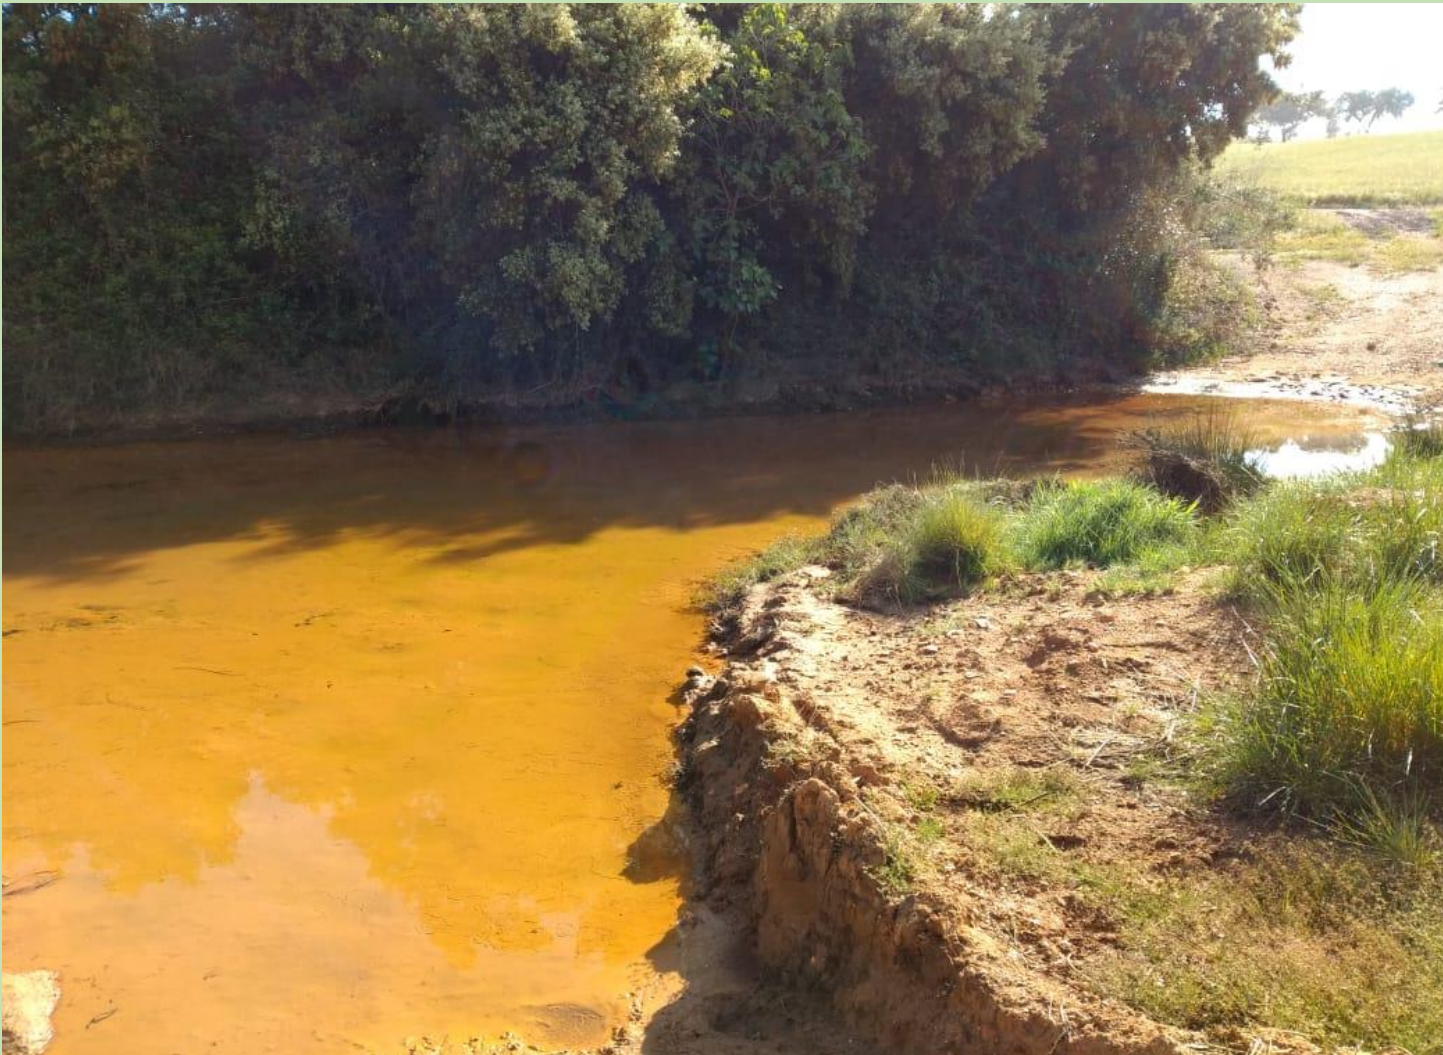
Figura 4: Ponto de colheita de água para a instalação piloto na Ribeira de Água Forte.

As análises dos parâmetros em escala real, (Figura 4 e 5) e à escala piloto foram realizadas *in situ*, em dias consecutivos, em abril de 2019. As medições foram efetuadas ao longo do dia e em profundidades distintas: superfície (0,0 m), meio (-0,5 m), fundo (-1,0 m).

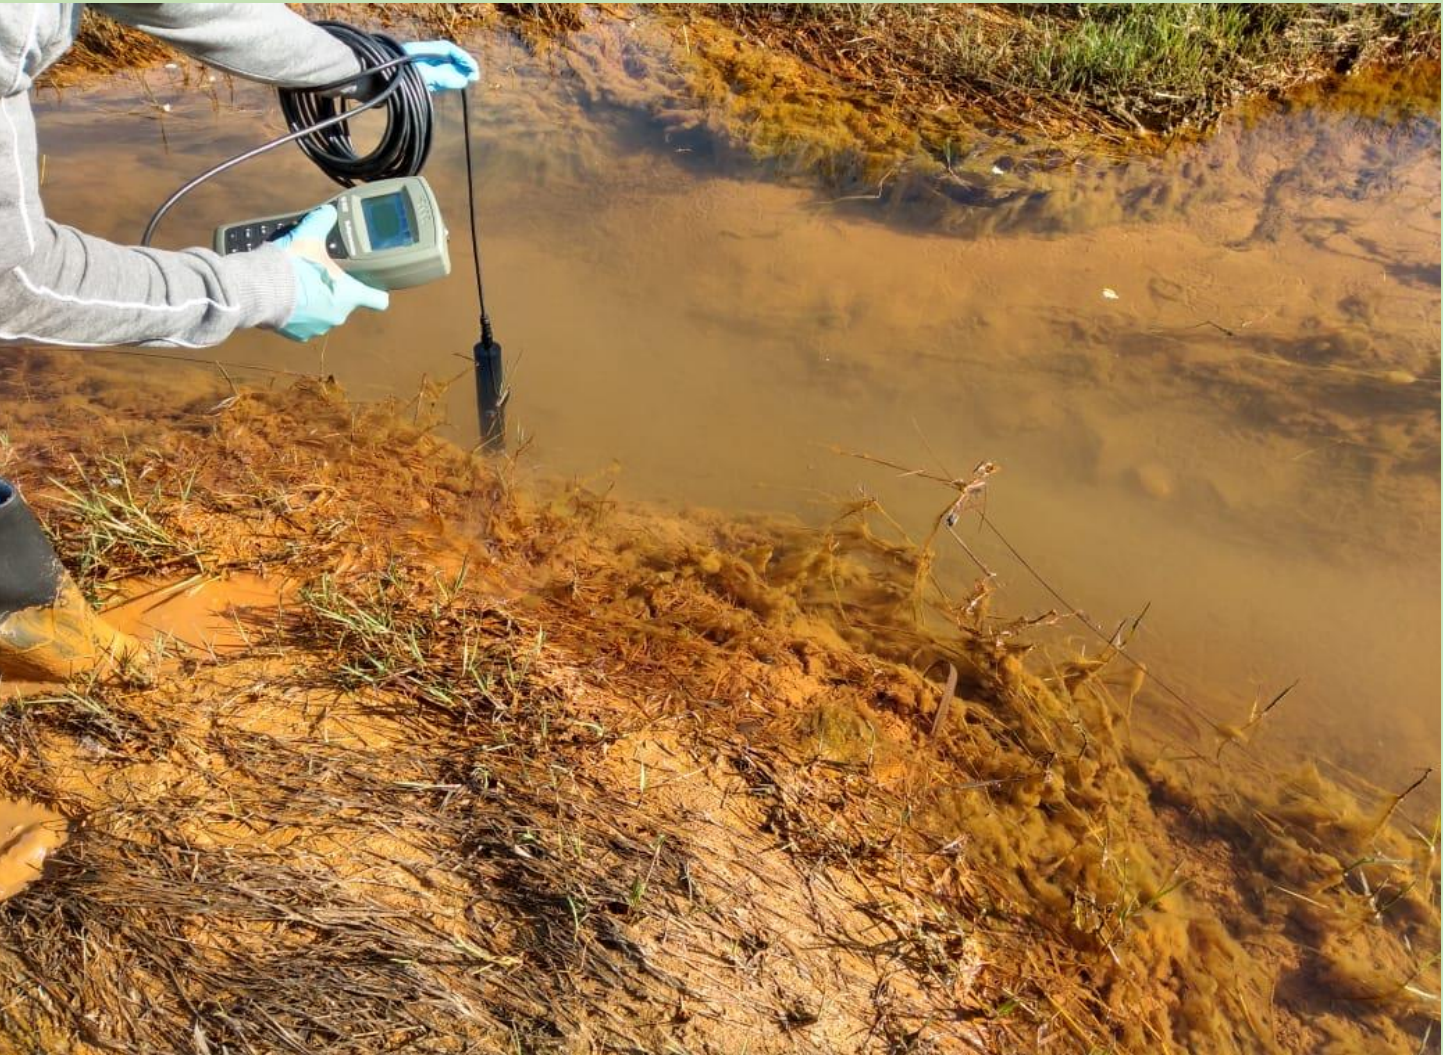
Figura 5: Ponto de medição dos parâmetros *in situ*, na ribeira.
